Naturalista sicil., S. IV, XL (2), 2016, pp. 301-311

MANUEL ANDREA ZAFARANA & ANTONINO BARBERA

GRAVI CASI DI MORTALITÀ PER ELETTROCUZIONE
PER LA CICOGNA BIANCA *CICONIA CICONIA*

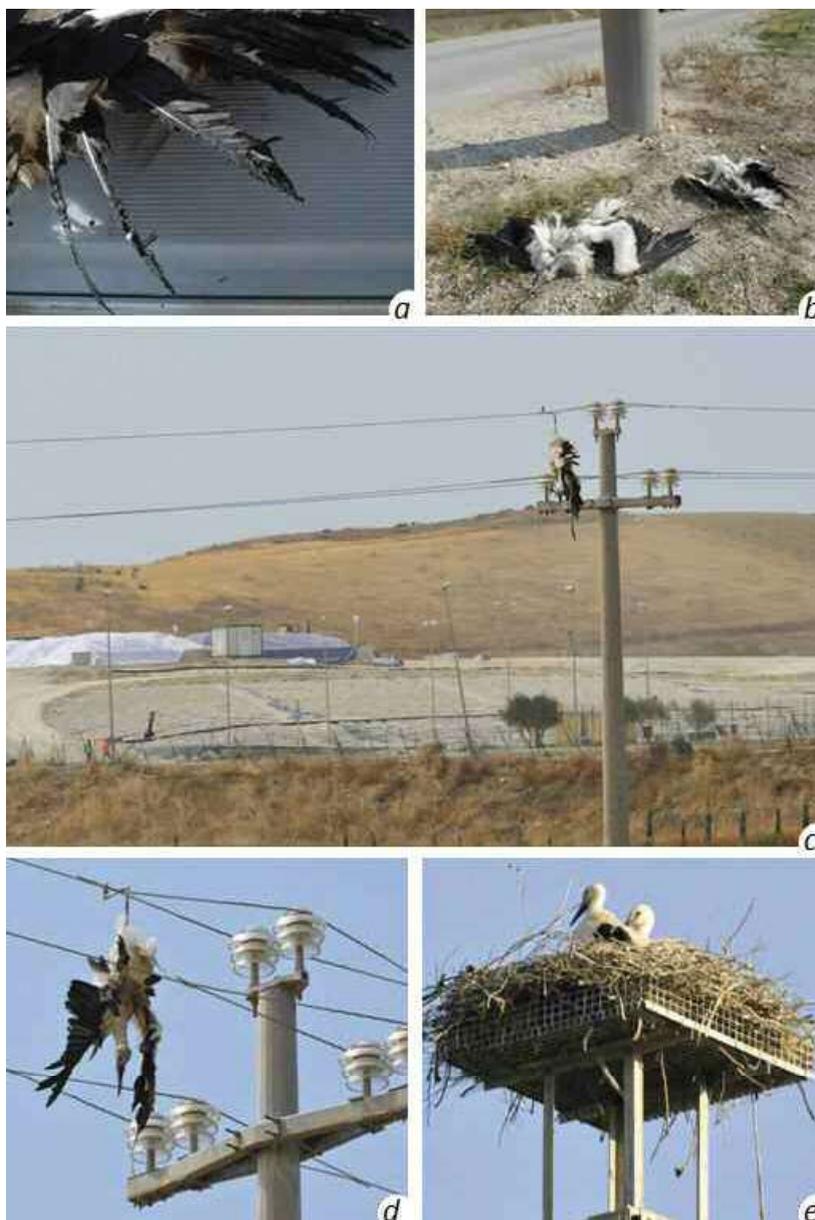
Fig. 1 — a: particolare di una Cicogna bianca folgorata: si notano sull'ala gli evidenti segni di carbonizzazione delle primarie, 30.VII.2015 (Foto: R. Grasso); b: giovani morti in corrispondenza di un traliccio del transetto T1, 18.VIII.2015 (Foto: M.A. Zafarana); c, d: individuo giovane, morto folgorato nelle vicinanze della discarica di Timpazzo (transetto T1), 26.VIII.2016 (Foto: M.A. Zafarana); e: unico esempio di piattaforma metallica per la nidificazione di Cicogna bianca installata nella Piana di Gela, 22.VI.2012 (Foto: M.A. Zafarana).

Dai transetti si evince come il maggiore rischio di elettrocuzione interessa i giovani e si verifica sui pali utilizzati assiduamente come posatoio da individui alle prime esperienze di volo; infatti, i giovani hanno minor esperienza ed effettuano brevi voli intervallati da soste, spesso passando da un palo all'altro e aumentando in tal modo il rischio di elettrocuzione (PENTERIANI, 1998). I transetti effettuati sui tralicci delle nidificazioni, invece, hanno permesso di comprendere come il fenomeno si verifica in misura ridotta o è assente. Sicuramente, un importante ruolo è rivestito dallo spessore del nido che isola fisicamente il traliccio, permettendo ai giovani, che compiono prove di volo o arrivano al sostegno con poca abilità, di non toccare fili e altre parti del palo. Nei tralicci in cui non è presente il nido, questo spessore viene a mancare, esponendo direttamente il corpo della cicogna alla parte apicale del traliccio e ai fili vicini.

Il prosieguo dello studio darà risposte più concrete; sinora, nei transetti del 2016 sono stati trovati 4 individui adulti (traliccio E1) e 6 giovani (Fig. 1b) morti per elettrocuzione e, considerando anche i casi di collisione, la ricerca ha portato al ritrovamento complessivo di 44 cicogne bianche, di cui 18 a Campobello di Mazara, le restanti alla Piana di Gela, 39 morte a causa di elettrocuzione, 5 per collisione. Inoltre, tutti i casi di mortalità per collisione sono stati accertati grazie ai dispositivi GPS, che hanno permesso il recupero di 5 cicogne morte su un totale di 7 inanellate. Non possiamo conoscere quante altre giovani cicogne senza dispositivo satellitare hanno avuto la stessa sorte. In aggiunta, bisogna ricordare che questo breve e critico apprendistato, in cui le cicogne imparano a volare, non è di certo il periodo più pericoloso della vita negli ambienti antropizzati (TOBOLKA, 2014), dato che la mortalità è incrementata nei quartieri di svernamento in Africa (BAIRLEIN & HENNEBERG, 2000; SCHAUB *et al.*, 2005).
